## ŚWIECIE - STARA FARA

**Parafialny kościół rzymskokatolicki pw. Matki Bożej Częstochowskiej  
i św. Biskupa Stanisława Męczennika**

### **PROGRAM: BADAŃ, ROBÓT BUDOWLANYCH I PRAC KONSERWATORSKICH**

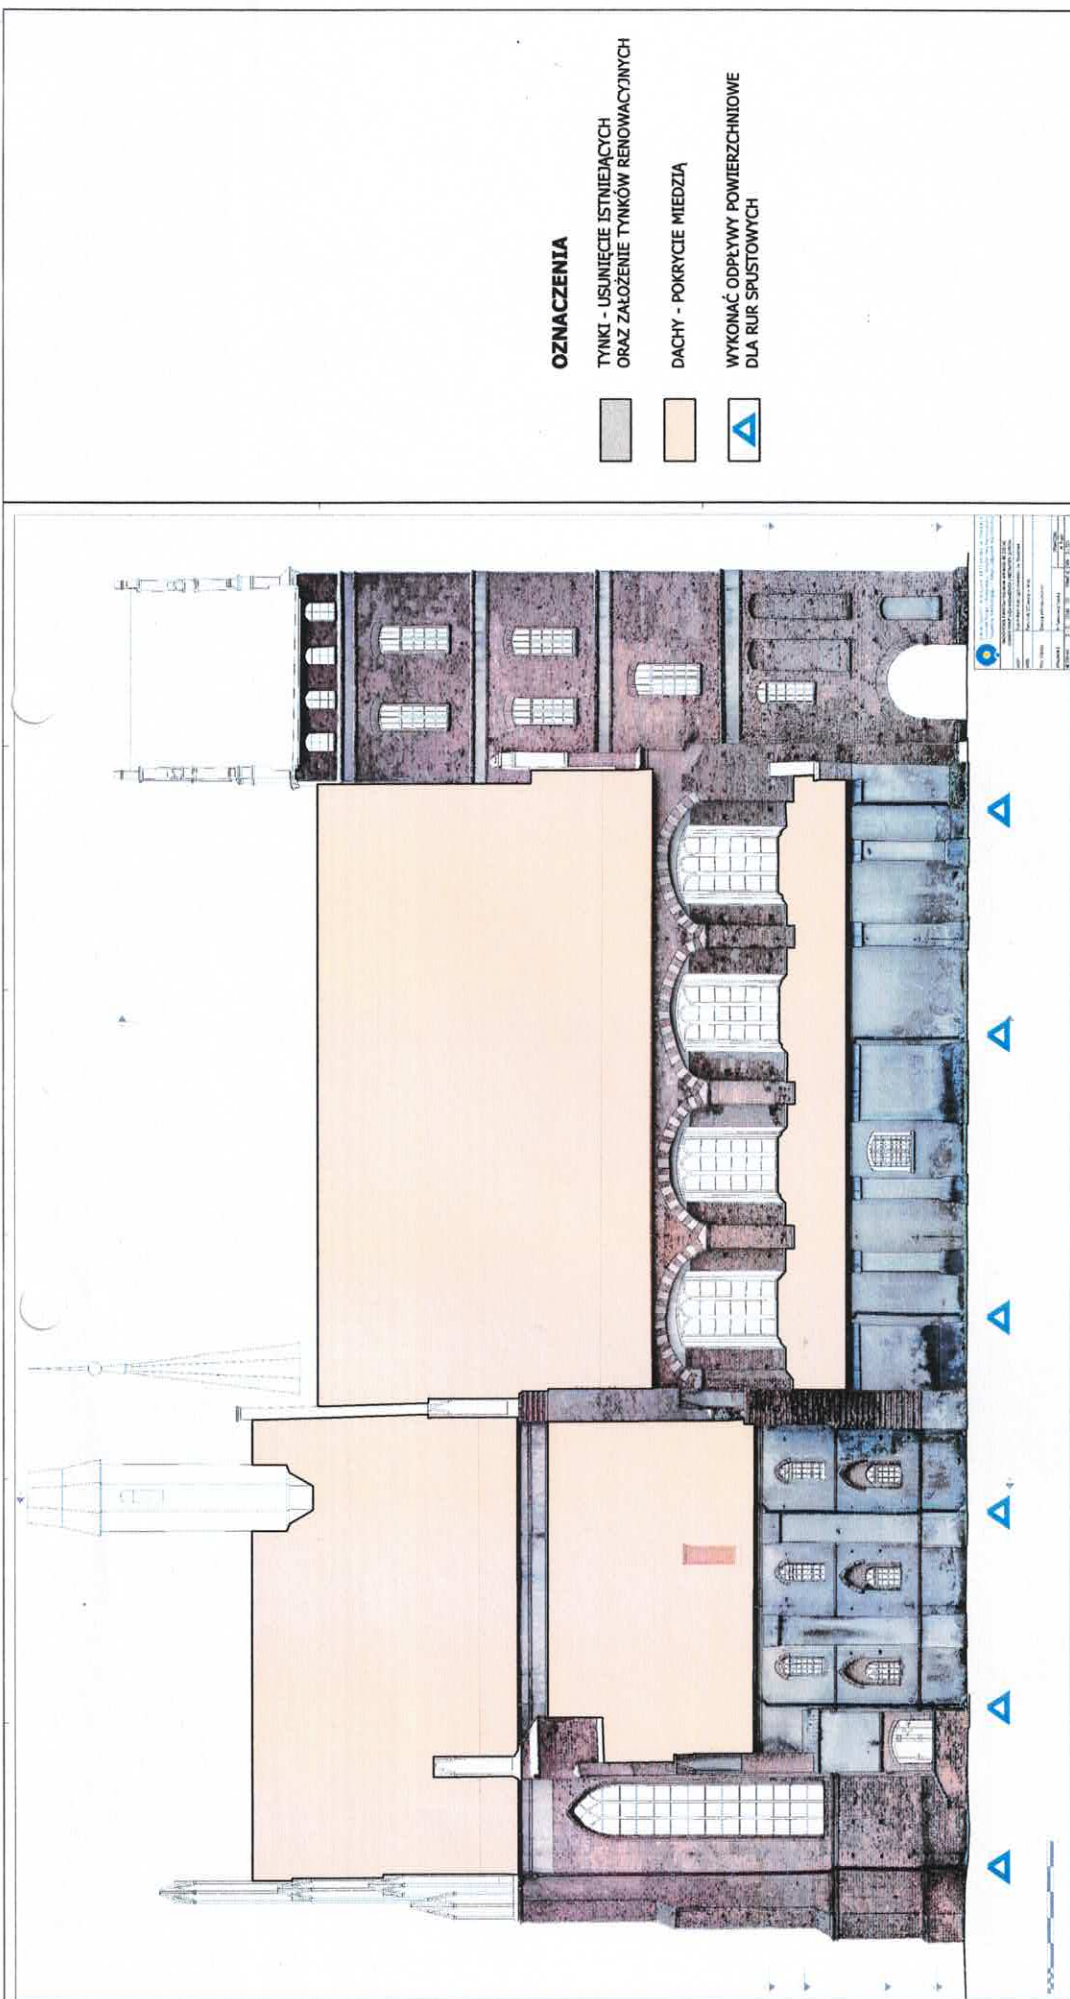
| ELEWACJA PÓŁNOCNA | | | |

Woda podciągana kapilarnie niszczy strukturę murów, przyczyniając się do rozwoju mikroorganizmów- grzybów, glonów i pleśni. Tynki zewnętrzne i wewnętrzne są zawilgocone, odspajają się a na ścianach występują wysolenia. Cegła w licu zewnętrznym w znacznym stopniu jest zniszczona – zawilgocona, zasolona, miejscami z dużymi ubytkami masy. Spoiny w znacznym stopniu wypłukane. Tynki zawilgocone, zasolone, miejscami odspajające się. Woda z połaci dachowych odprowadzana rurami spustowymi, miejscami krótkimi korytami powierzchniowymi , po stronie północnej prowizorycznie „wpuszczona „ w grunt.

4. Usunięcie zawilgoconych i zasolonych tynków w elewacji północnej. Cegły zdezynfekować preparatem glonobójczym, np. . Algat, BF Remmers lub tożsamym.

5. Założenie tynków renowacyjnych w miejsce tynków usuniętych .

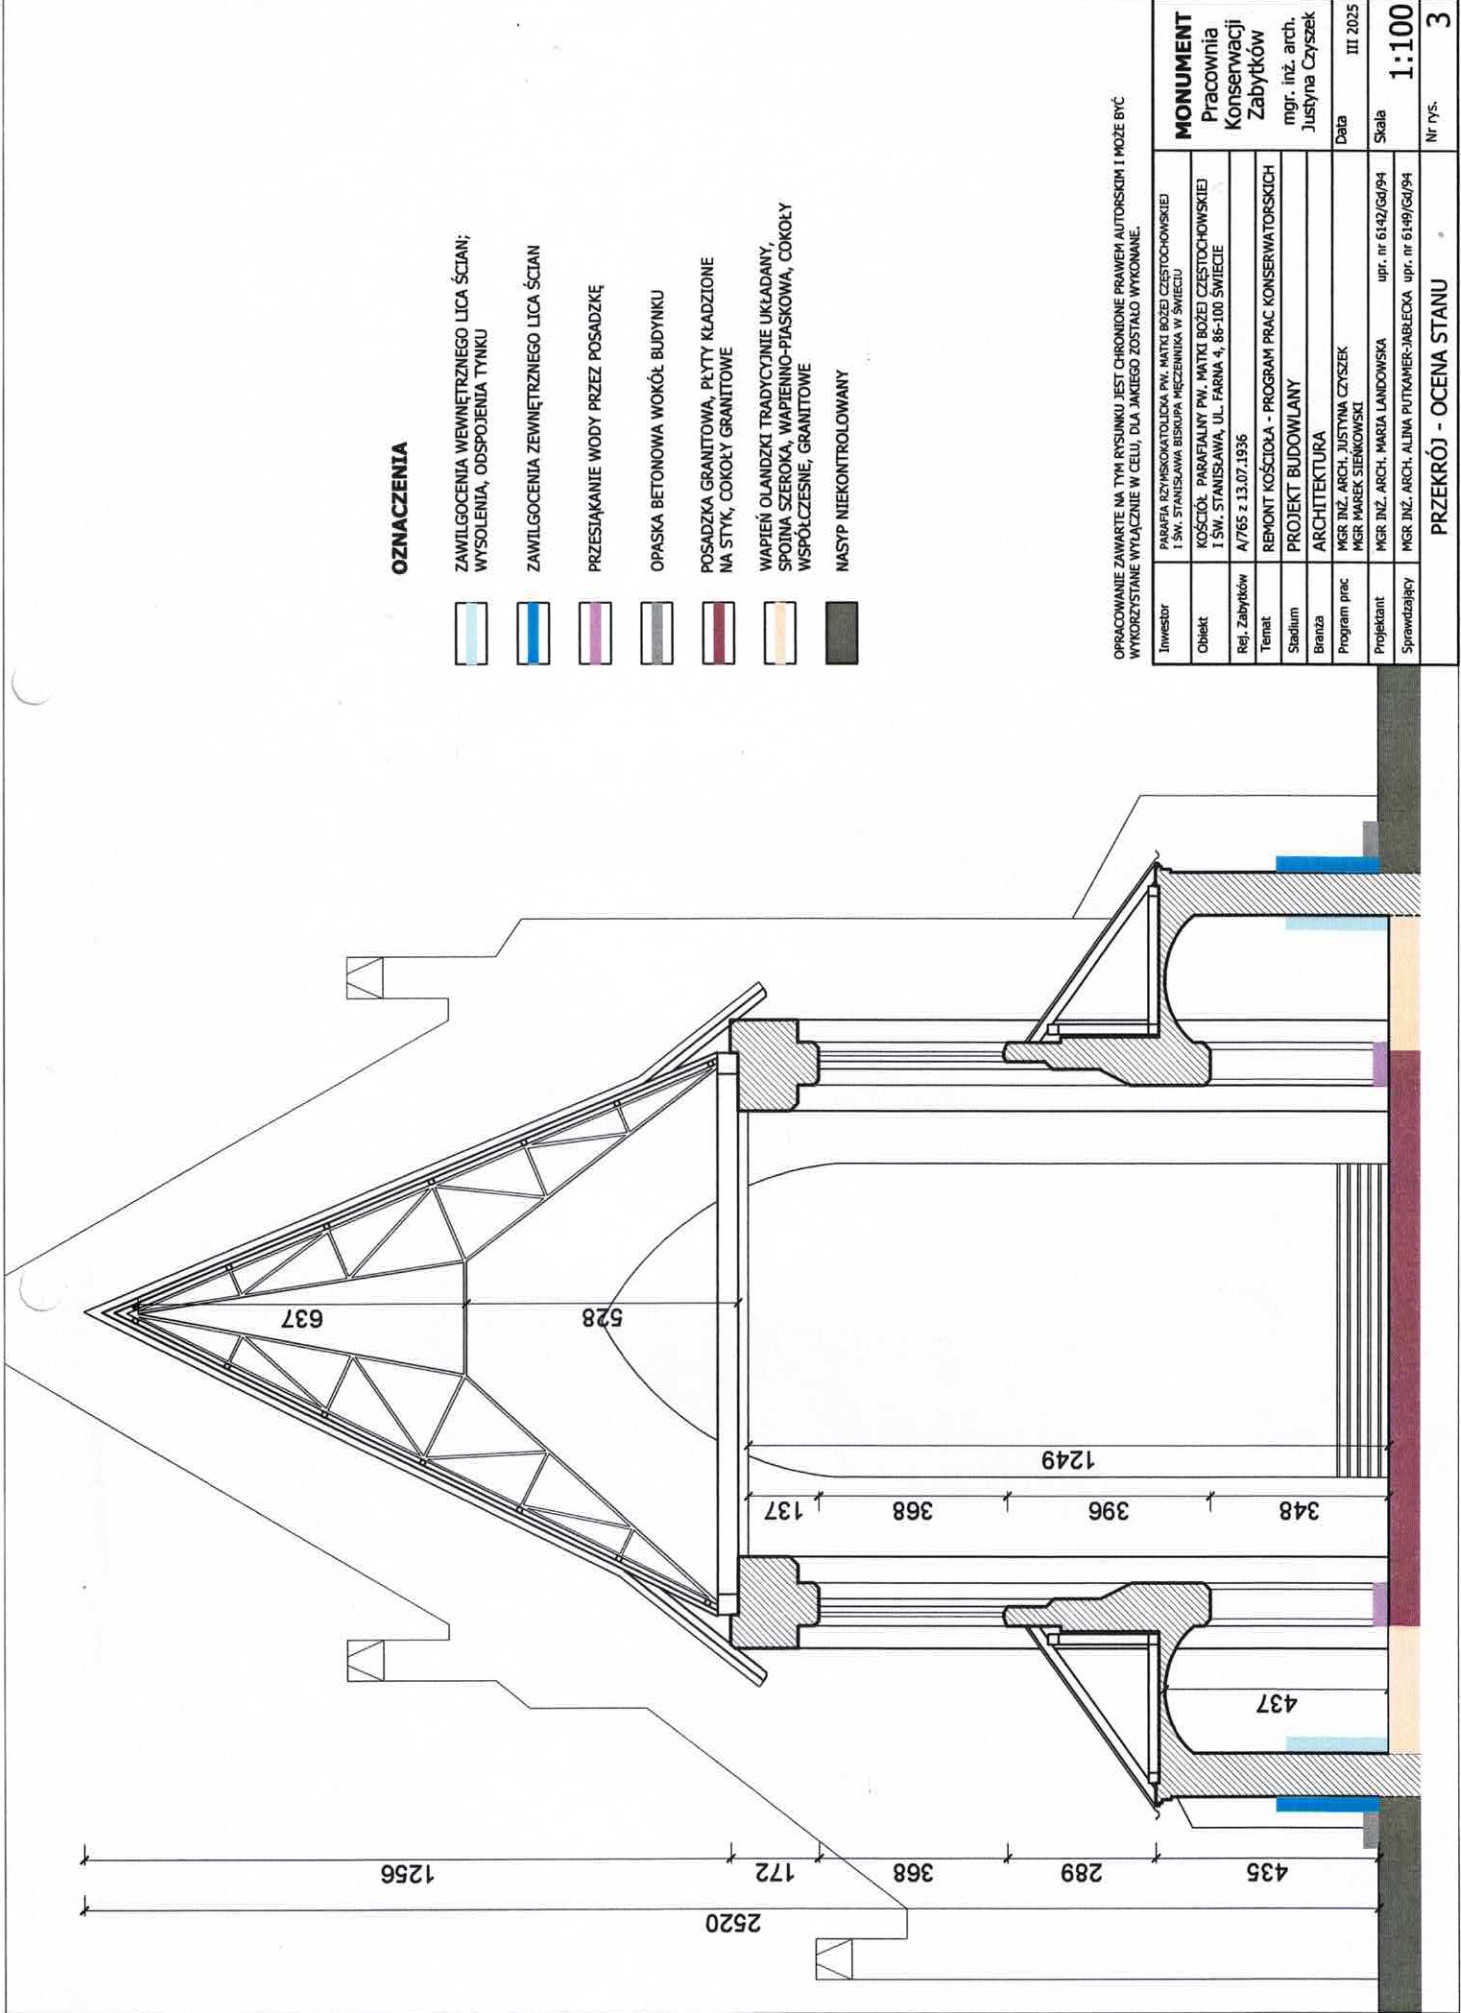
PRZECRÓJ - OCENA STANU

- ZAWILGOCENIA WEWNĘTRZNEGO ŁICA ŚCIAN;  
WYSOLENIA, ODSPOJENIA TYNKU
- ZAWILGOCENIA ZEWNĘTRZNEGO ŁICA ŚCIAN
- PRZESIAKANIE WODY PRZEZ POSADZKĘ
- OPASKA BETONOWA WOKÓŁ BUDYNKU
- POSADZKA GRANITOWA, PŁYTY KŁADZONE  
NA STYK, COKOŁY GRANITOWE
- WAPIEŃ OLANDZKI TRADYCYJNIE UKŁADANY,  
SPÓJNA SZEROKA, WAPIENNO-PŁASKOWA, COKOŁY  
WSPÓŁCZESNE, GRANITOWE
- NASYP NIEKONTROLOWANY

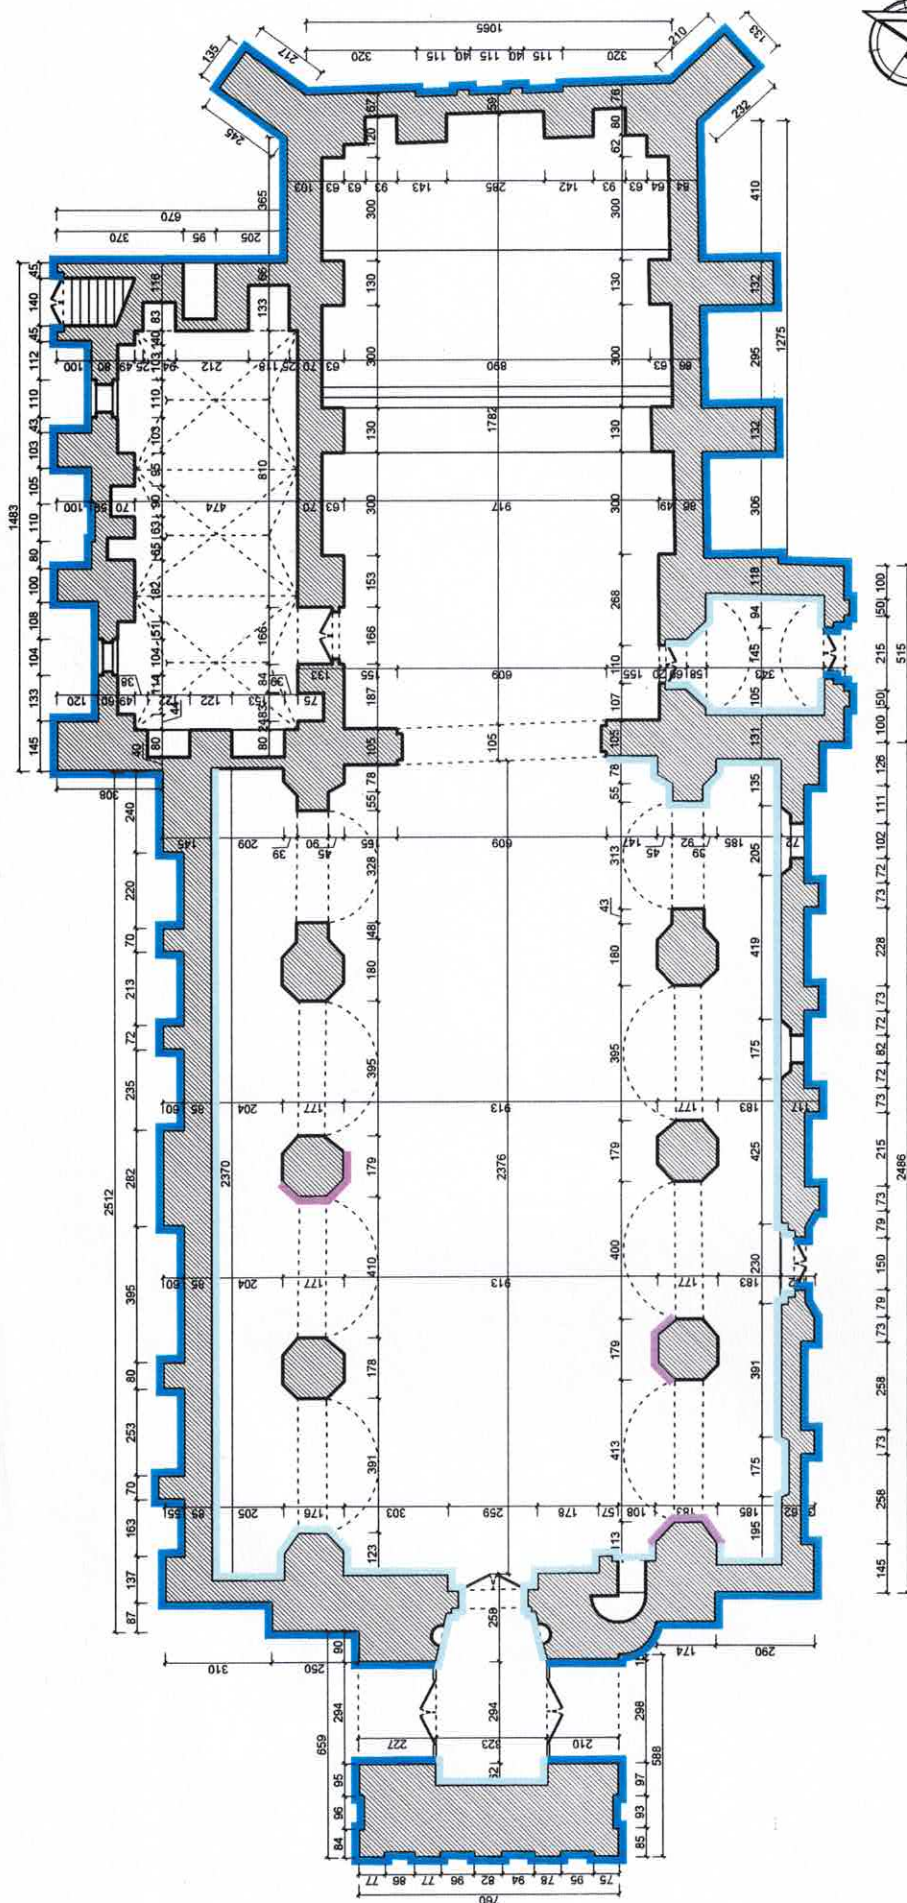
| 2 | RZUT PRZYZIEMIENIA - OCENA STANU |

We wnętrzu kościoła w części zachodniej na posadzce stale pojawiają się wysięki wody. Na zawilgoconych, wewnętrznych, powierzchniach ścian naw i słupów widoczna jest destrukcja tynków: zawilgocenia, zasolenia, odspojenia farby i tynków.

- PRZESIAKANIE WODY PRZEZ POSADZKE
- ZAWILGOCENIA WEWNĘTRZNEGO LICA ŚCIAN;  
WYSOLENIA, ODPOJENIA TYNKU
- ZAWILGOCENIA ZEWNĘTRZNEGO LICA ŚCIAN

We wskazanych na rysunku miejscach należy zdjąć płytę/y posadzki i wykonać w tych miejscach odwierty geotechniczne.
